# PRIMERAS JORNADAS REGIONALES DE ACÚSTICA AdAA 2009

19 y 20 de noviembre de 2009, Rosario, Argentina

AdAA2009- A046R

## Estudio acústico del Teatro Municipal Coliseo Podestá de la ciudad de La Plata

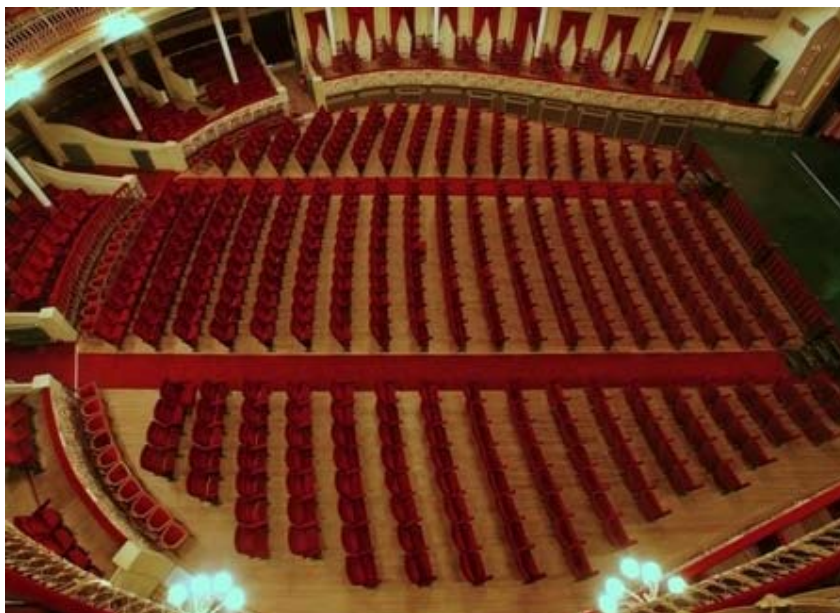
**Figura 2.** Vista de la platea del Teatro Coliseo Podestá desde el Paraíso (fotografía tomada en agosto de 2009).

Para elevar la reverberación en 0,3 s a frecuencias medias se decidió quitar todo material acústico absorbente innecesario. Por ejemplo, se quitaron las alfombras en el piso de platea (ver figura 2).

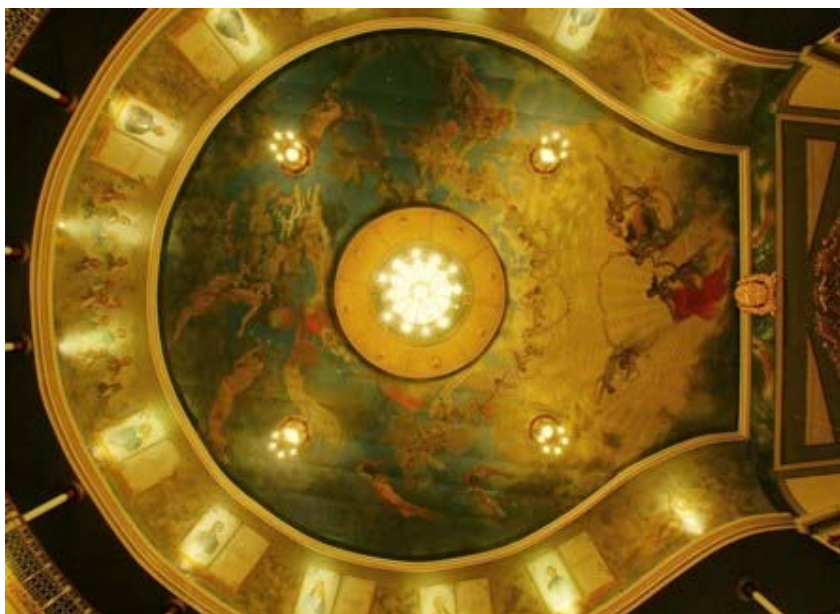
**Figura 3.** Cielorraso del Teatro Coliseo Podestá con la tela pintada restaurada (fotografía tomada en agosto de 2009).

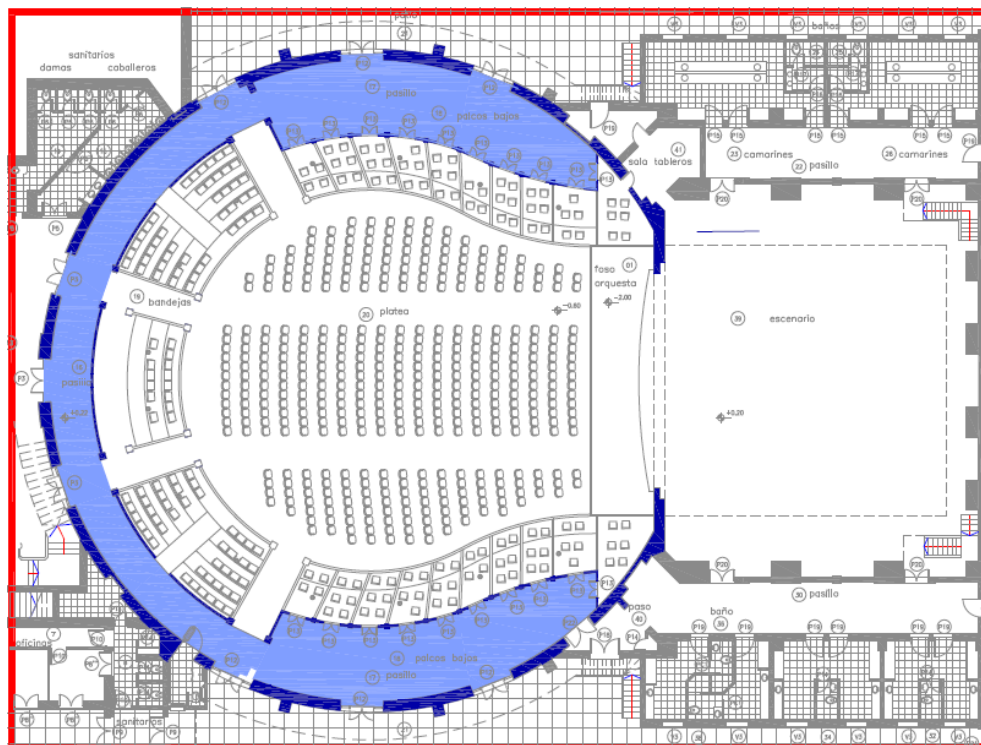
3. Las dos envolventes perimetrales de la sala provocaban focalizaciones acústicas y ecos sobre la zona de escenario.

Las focalizaciones se producían fundamentalmente en la envolvente exterior circular, mientras que los ecos eran consecuencia de la geometría de ambas, la exterior circular y la interior con planta en forma de herradura.

En la figura 4 se muestran en planta las dos envolventes perimetrales y el pasillo de circulación que determinan.

**Figura 4.** Planta de platea y palcos bajos en la que se aprecian las dos envolventes perimetrales y el pasillo de circulación que delimitan.

La intervención clave fue cerrar las vías de comunicación entre la sala propiamente dicha y los pasillos de circulación perimetrales. Estos cierres permitieron desconectar los volúmenes acoplados a la sala principal y quitar la segunda pendiente de reverberación, eliminar los ecos y focalizaciones provenientes del cierre perimetral exterior, y aumentar significativamente el aislamiento entre la sala principal y el resto del edificio.

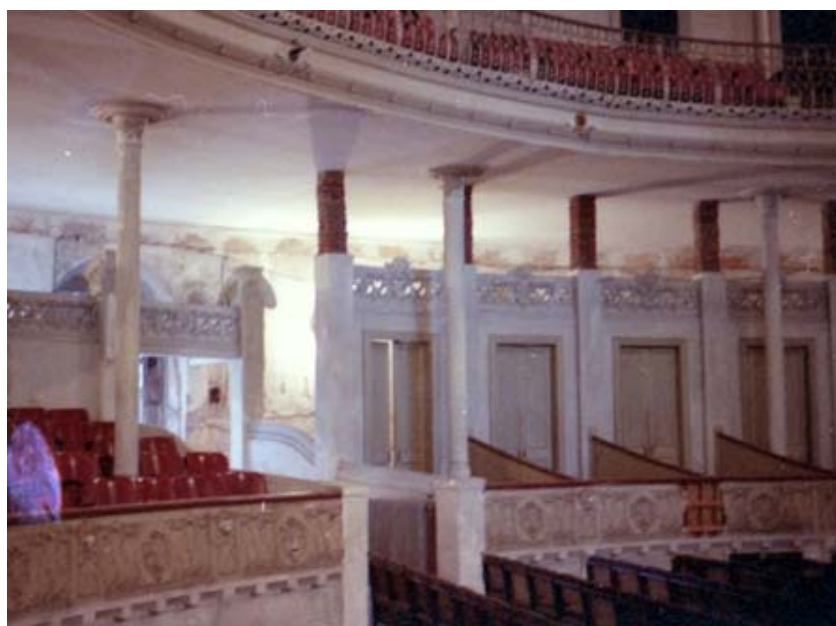
**Figura 5.** Inicio de la construcción de los tabiques de cierre entre la sala y las circulaciones (fotografía tomada en 1986).

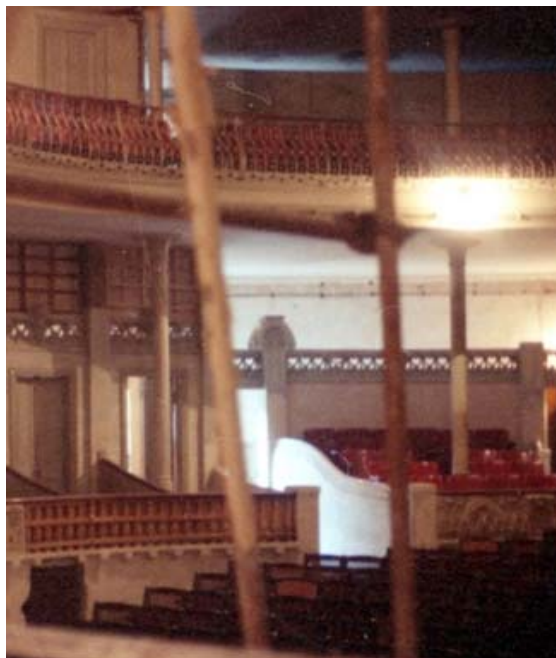
5. El nivel de ruido por inmisión desde el exterior era excesivo e incompatible con las funciones programadas en el teatro. Además de cierres inadecuados, existía conexión acústica entre los pasillos laterales y la sala en sus tres niveles.

**Figura 6.** Comunicación acústica entre la sala y las circulaciones antes de las reformas (fotografía tomada en 1986).

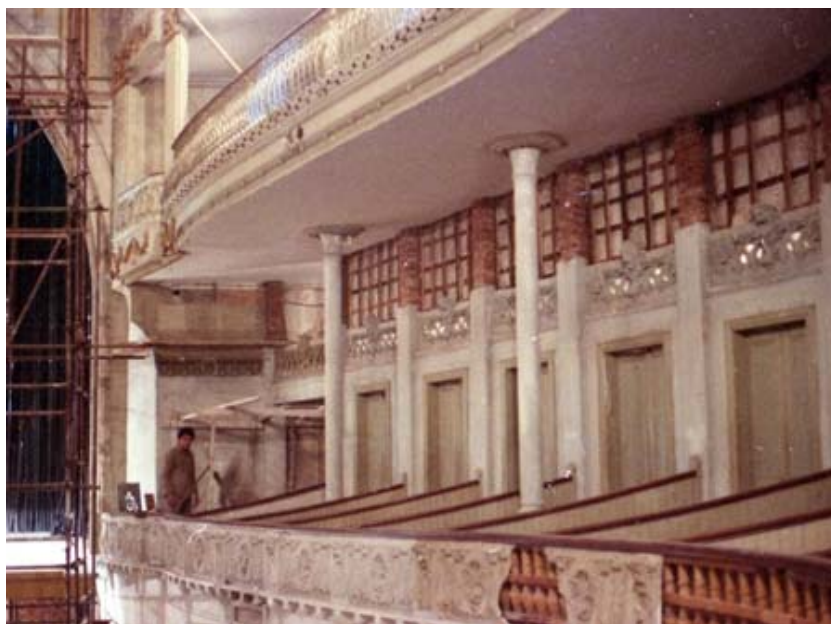
**Figura 7.** Construcción de los tabiques de cierre entre la sala y las circulaciones (fotografía tomada en 1986).

Los cierres laterales se construyeron con materiales acústicamente reflectantes con imitación de columnas en altorrelieve para aumentar la energía lateral temprana en platea (ver figuras 7 y 8).

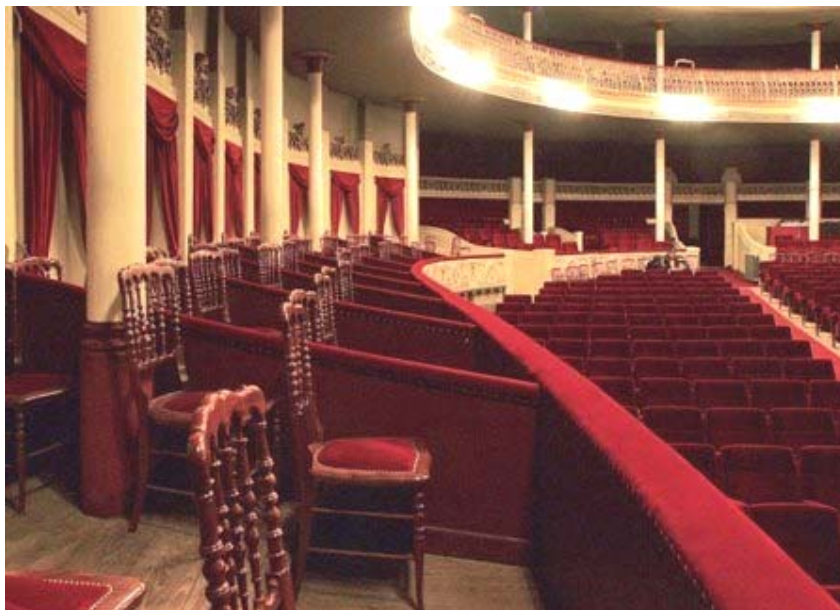
**Figura 8.** Sala en la actualidad, con los tabiques y los cortinados de cierre entre la sala y las circulaciones (fotografía tomada en agosto de 2009).

Se propuso colocar difusores acústicos sobre las superficies generadoras de ecos en la parte posterior del cierre perimetral interior, pero los especialistas en restauración consideraron inadecuados los diseños presentados. Se decidió, en consecuencia, colocar cortinados para absorber la energía causante de los ecos (ver figura 8).

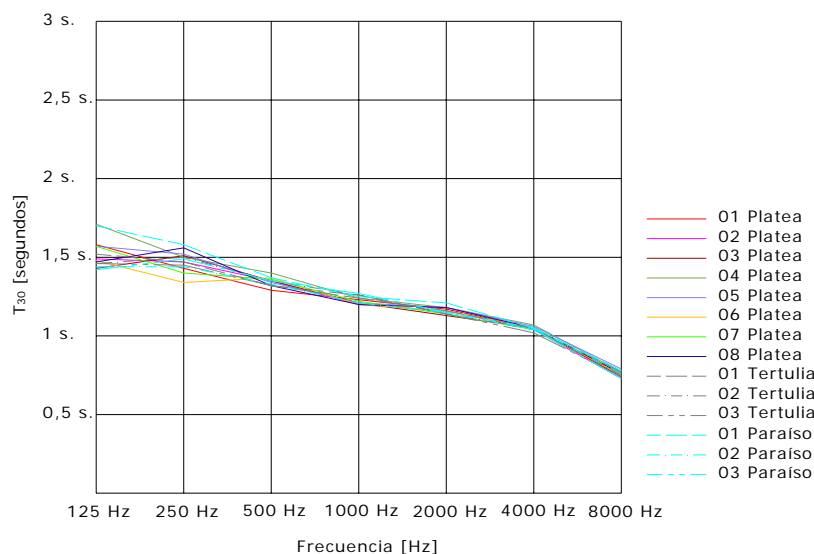
La sala es muy robusta frente a los cambios de ubicación de los espectadores, al menos en cuanto al  $T_{30}$  se refiere. Esta situación contrasta claramente con lo percibido y medido antes de las tareas de recuperación acústica realizadas.

Por otra parte, la escasa diferencia entre los valores obtenidos con las fuentes acústicas ubicadas en diferentes posiciones, nos indica una gran homogeneidad espacial ante fuentes acústicas orquestales de gran tamaño o ante fuentes puntuales en movimiento, por ejemplo actores durante una representación dramática.

**Figura 12.**  $T_{30}$  [s] - Fuente lateral izquierdo escenario.

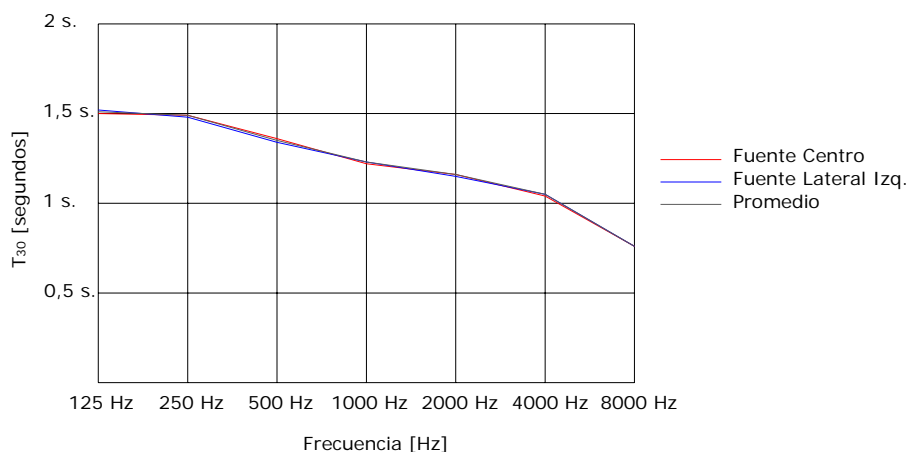
**Figura 13.**  $T_{30}$  [s] - Promedio de todos los puntos de medición – Fuente centro escenario, Fuente lateral izquierdo escenario y Promedio respecto de las dos ubicaciones de la fuente.

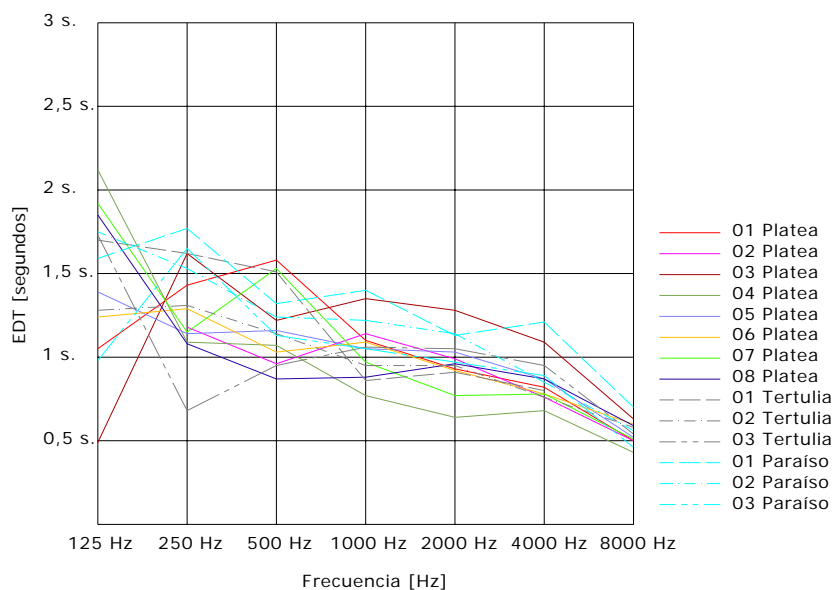
**Figura 14.** EDT [s] – Fuente centro escenario.

Como era de esperar, el EDT presenta una dispersión mucho mayor que el  $T_{30}$  -el EDT es particularmente sensible a la ubicación relativa de los puntos de emisión y recepción. Salvo en los puntos 01 y 03, muy próximos al escenario, en el resto de las ubicaciones el EDT presenta un perfil espectral que acompaña al del TR. El resultado perceptual es una óptima integración entre la reverberación temprana y la tardía, sin distorsiones ni coloraciones apreciables.

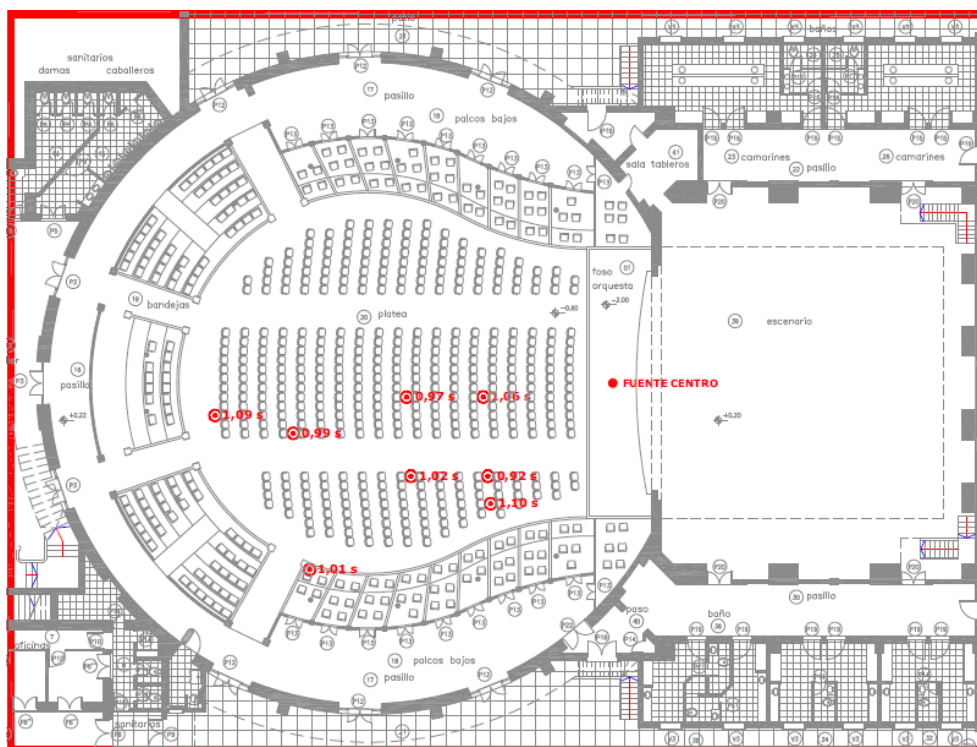
**Figura 15.** EDT [s] - Distribución espacial del EDT en platea. Fuente centro escenario.

El aumento del EDT en las proximidades de los palcos pone en evidencia la eficaz devolución de energía temprana hacia la platea que producen los cierres realizados. El escaso valor del EDT en el centro de la platea es característico de las salas italianas en herradura y se puede mejorar considerablemente, al menos para representaciones de música no amplificadas, con la instalación de una cámara acústica de escenario.<sup>1</sup>

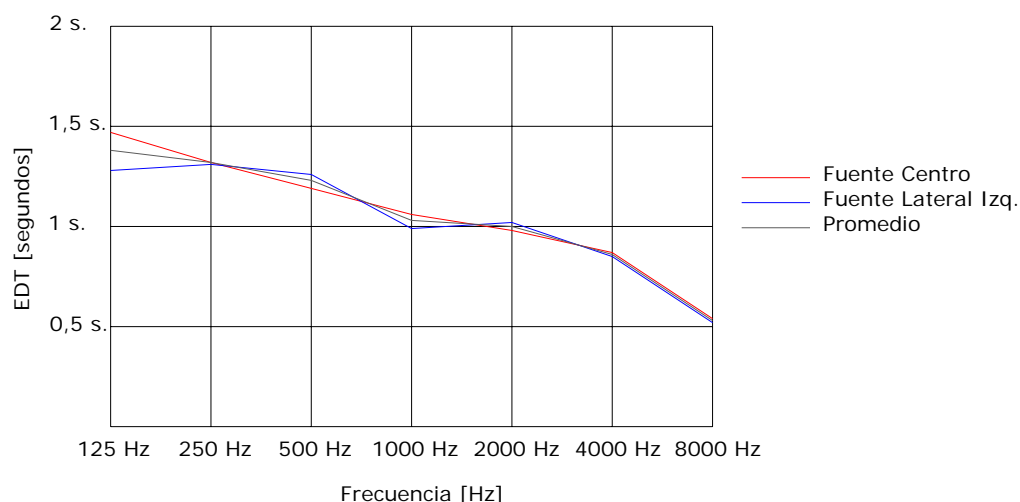
Como en el caso del T, la escasa diferencia entre los valores de EDT obtenidos con las fuentes acústicas ubicadas en diferentes posiciones nos muestra la gran homogeneidad espacial del escenario.

**Figura 16.** EDT [s] - Promedio de todos los puntos de medición - Fuente centro escenario, Fuente lateral izquierdo escenario y Promedio respecto de las dos ubicaciones de la fuente.

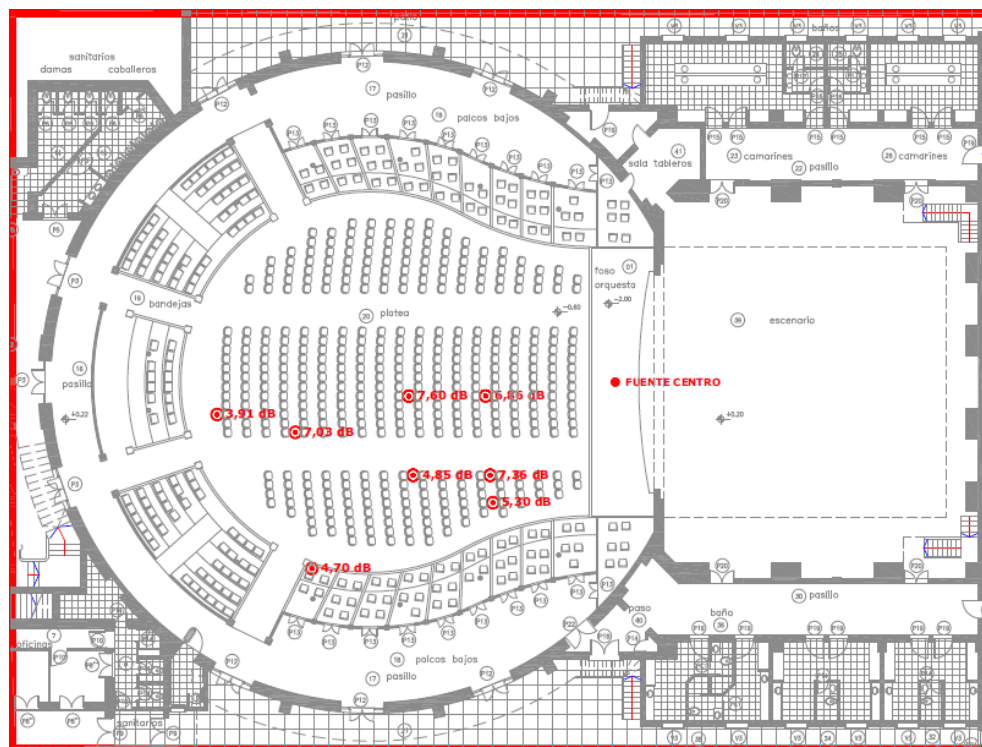
**Figura 17.**  $C_{80}$  [dB] - Distribución espacial de  $C_{80}$  en platea. Fuente centro escenario. Telón cortafuego bajo.

La distribución de los valores de  $C_{80}$  en la platea es característica de las salas italianas en herradura bien formadas. Como en el caso del EDT, se puede disminuir considerablemente su dispersión, al menos para representaciones de música no amplificadas, con la instalación de una cámara acústica de escenario.
